Mätning och riskbedömning med avseende på bensen i kontorslokaler

Arbets- och miljömedicin, Sahlgrenska Universitetssjukhuset

Göteborg, 2011-05-17

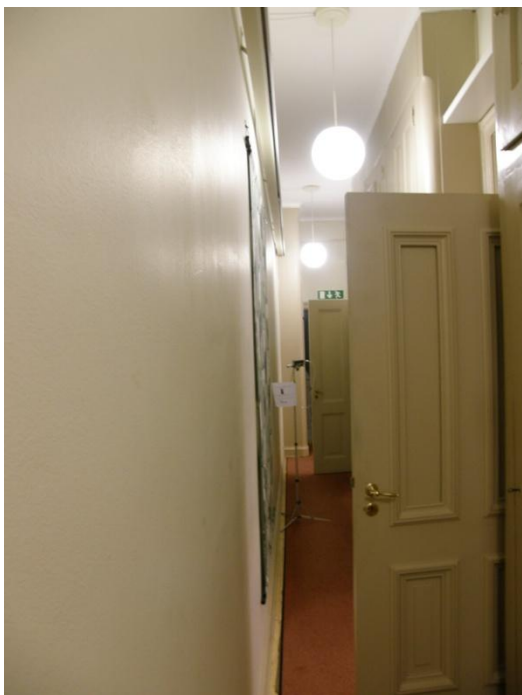
Bild 1: Korridoren på våning 4 med öppna dörrar in till de två kontorsrummen 463 och 464 till vänster.

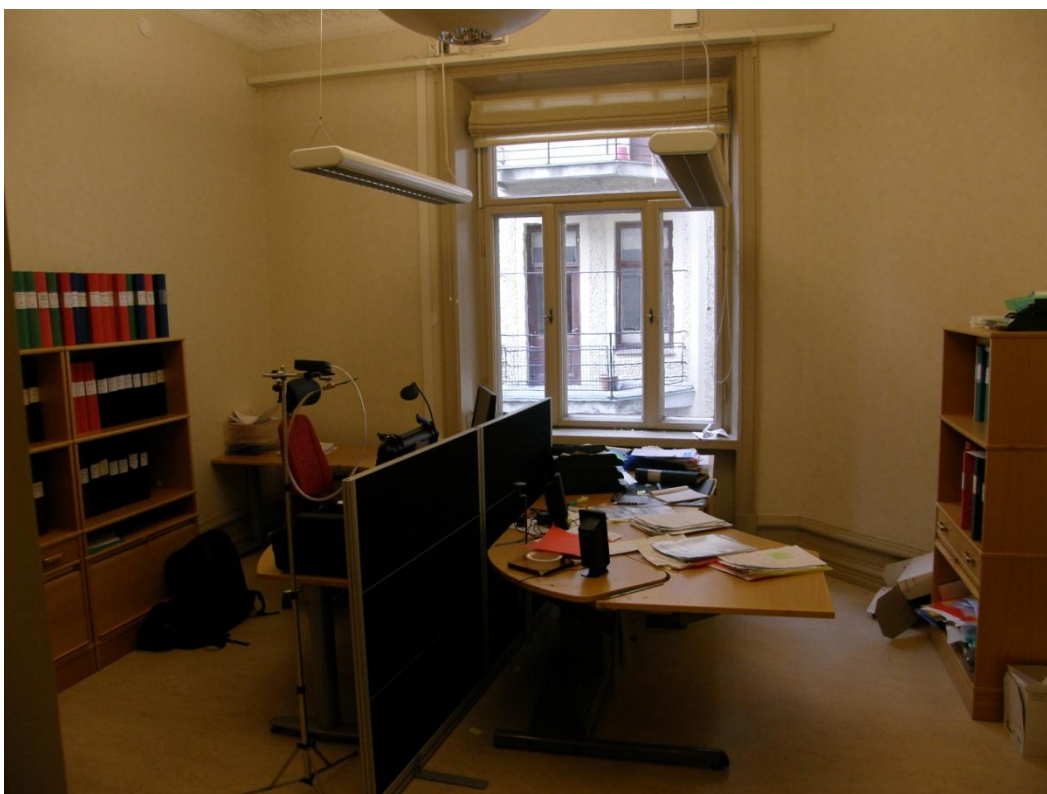
Bild 2: Kontorsrum 463 på våning 4 med två arbetsplatser

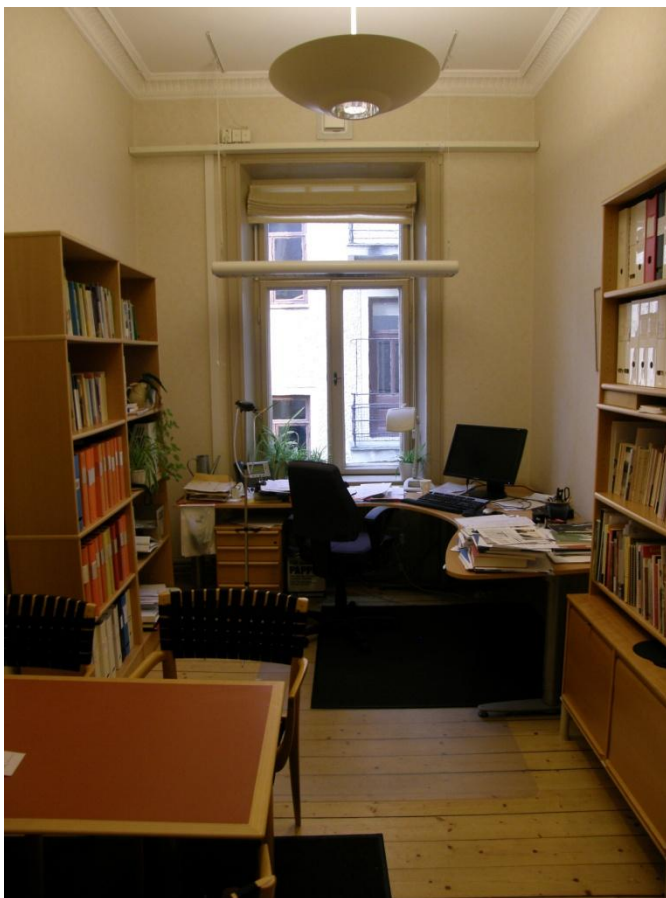
Bild 3: Kontorsrum 464 på våning 4 med en arbetsplats
