RAPPORT

Bakteriologen SU/sahlgrenska byggnad 5477

Mätning av asbest 19-20 nov 2008 efter asbestsanering för arbete med ventilationskanaler

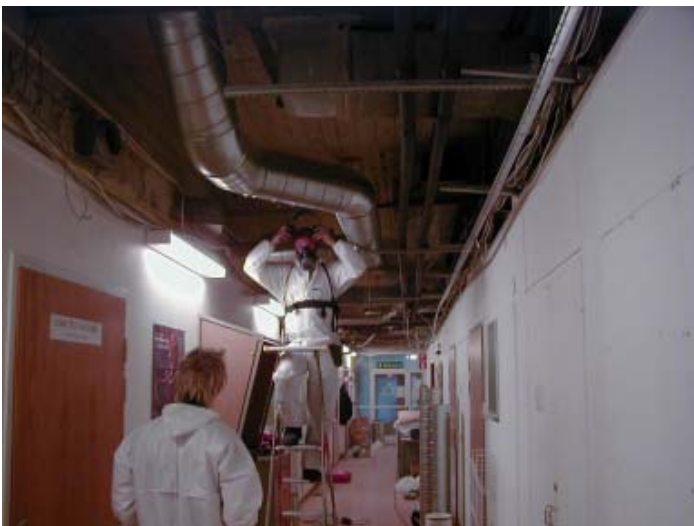
Bild 10. Plan 00 korridor

Prov nr (datum)	Våningsplan	Provtagnings-tid	Luftvolym liter	Asbestfibrer/ml	Kommentar
111 (081119)	01 korridor	08:37-16:05	896	<0,003	Bild 1
115 (081119)	02 korridor	08:25-16:08	926	<0,003	Bild 2
112 (081119)	02 (AM:s rum)	08:30-16:09-	918	<0,003	Bild 3
102 (081119)	03 korridor	08:20-16:03	940	<0,003	Bild 4
Bild 1110 (0811 Bild 119)	03 labb	07:47-16:20	1389	<0,002	Bild 5
103 (081119)	04 korridor	08:11-16:20	978	<0,003	Bild 6
108 (081119)	05 korridor	08:07-16:20	1035	<0,002	Bild 8
106 (081119)	06 korridor	08:02-16:14	984	<0,003	Bild 9
114 (081119)	00 korridor	08:42-16:10	896	<0,003	Bild 10
113 (081120)	04 TBC avd	07:37-15:26	944	<0,003	Bild 7
