VÄSTRA  
GÖTALANDSREGIONEN  
MILJÖMEDICINSKT CENTRUM

## Mätning av trikloramin i fem simhallar i Göteborgs kommun

Göteborg den 26 maj 2009

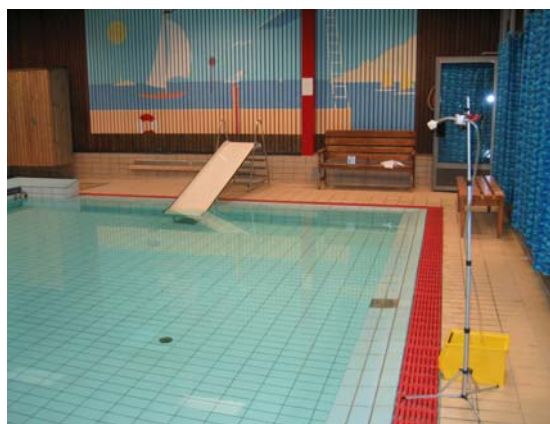
Provtagare placerades intill bassängen på ca 1,3 m höjd, se figur 1 nedan. Antalet mätplatser varierade mellan två till fyra i de olika simhallarna, beroende på hallens storlek och utformning.

**Figur 1.** Stationär mätning invid bassängkanten.

Trikloramin i luft mättes med tidigare publicerad metod (Massin et al, 1998; Hery et al, 1995). Luft pumpas med ett flöde av 1 liter/min (GilAir pumpar) genom ett filter impregnerat med en lösning av natriumkarbonat och arseniktrioxid. Provtagningstiden var ca 3 timmar per mättillfälle. För att förhindra stänk i provtagaren och kontamination sattes ett teflonfilter före det impregnerade filtret. Provtagare med impregnerade filter har preparerats vid Yrkesmedicinska kliniken i Umeå, vilka även har utfört analyserna av de provtagna filtren. Flödet kontrollerades före och efter provtagning samt om möjligt under pågående mätning.

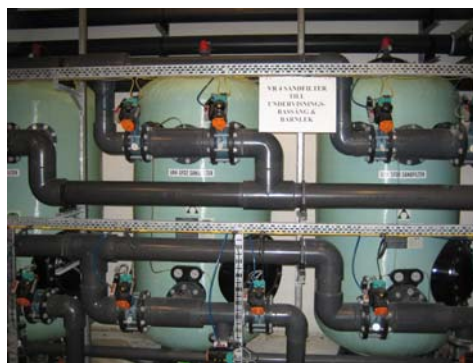
Bassängvattnet renas i slutna trycksandfilter. Den stora 25-meters bassängen och rehabbassängen har separata filter, medan undervisningsbassängen och plaskpoolen går igenom samma filterserie. Natriumhypoklorit används som desinfektionsmedel. Vatten lämnar bassängen via skvalprännorna på bassängens långsidor och renat vatten återförs bassängerna via dysor på bassängbotten.

Figur 2. Trycksandfilter.

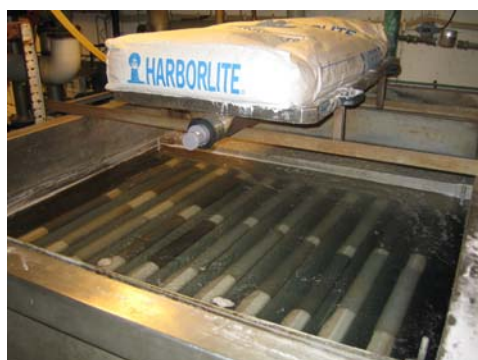
Rening av bassängvattnet sker i ett öppet perlitefilter. Natriumhypoklorit används som desinfektionsmedel, och tillflödet av renat vatten sker via dysor på bassängbotten och utlopp via skvalprännor på bassängens sidor.

**Figur 3.** Öppet perlitefilter.

Vattenreningsanläggningen består av ett öppet perlitefilter (av samma typ som på Rannebergsbadet) där vattnet från den stora bassängen renas, samt slutna trycksandfilter för undervisningsbassängen. Klorering sker med natriumhypoklorit. Dysor på bassängbotten tillför renat vatten och skvalprännor längs bassängernas långsidor leder vatten till reningsanläggningen.

Hammarbadet byggdes år 1972. I simhallen finns endast en bassäng, 17x12 m (djup: 0,8-1,2 m). Vattenrening sker i öppet perlitefilter av samma typ som på Rannebergsbadet och i Askims simhall och som desinfektionsmedel används natriumhypoklorit. Renat vatten tillförs bassängen via dysor på botten och vatten lämnar bassängen via skvalprännor.
